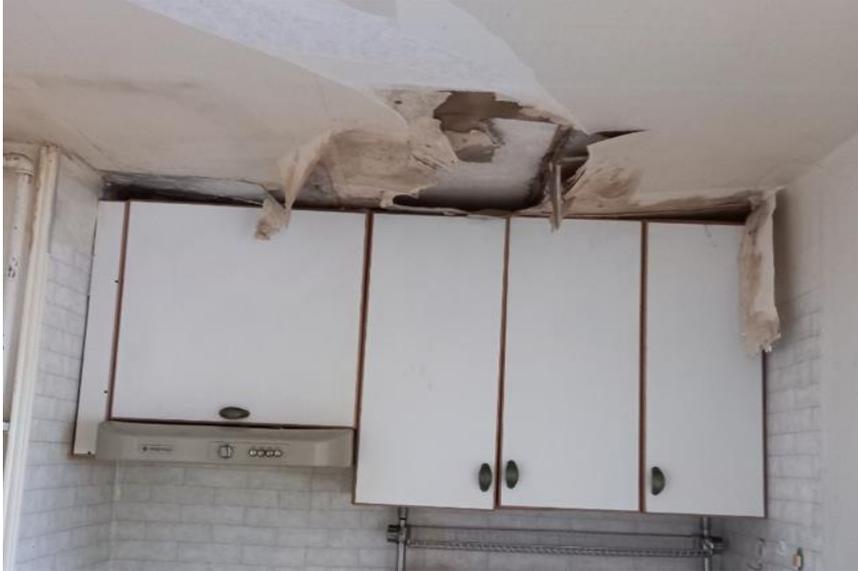
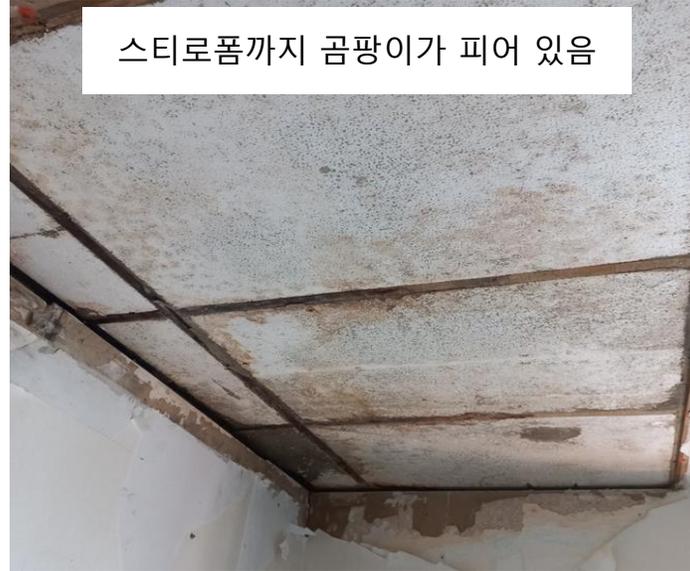
스티로폼까지 곰팡이가 피어 있음
