## 태양광발전 관련 배터리화재 사고 민관합동 ESS 화재사고 원인조사 보고서

- 조사위는 ESS 분야의 학계, 연구소, 시험인증기관 등 **19명의 전문가**로 구성하였으며, **총 23개 사고현장에 대한 조사와 자료분석, 76개 항목의 시험실증\***을 거쳐 **조사결과**를 발표. \* 한국산업기술시험원 등 9개 기관, 약 90명의 인원이 참여

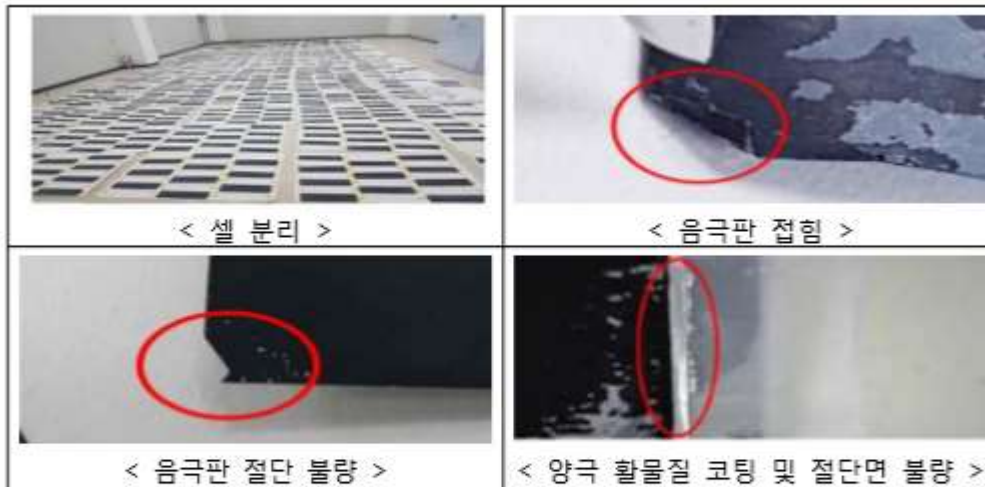
- (해체 분석) 다수의 사고가 동일공장의 비슷한 시기에 생산된 배터리를 사용한 것이 확인됨에 따라 배터리 생산과정의 결함을 확인하기 위한 셀 해체분석을 실시한 결과, 1개社 일부 셀에서 **극판접힘, 절단불량, 활물질 코팅 불량** 등의 제조 결함을 확인하였다.

※ 사고현장의 배터리와 동일 생산공장, 생산시기의 배터리를 수거하여 실시

- 이에, 극판접힘과 절단불량을 모사한 셀을 제작하여 충·방전 반복 시험을 180회 이상을 수행하였으나, 발화로 이어질 수 있는 셀 내부의 단락\*은 발생하지 않았다.

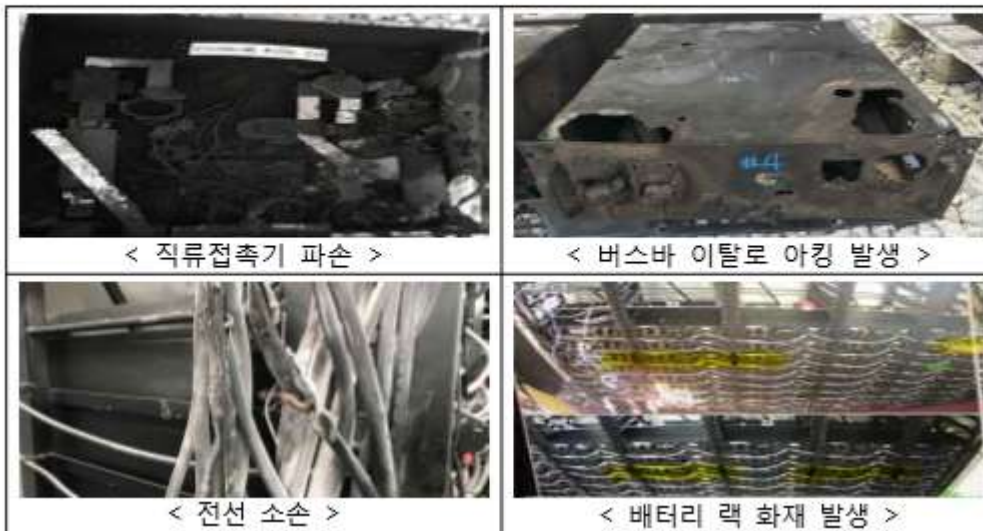
□ (직류측 단락) 외부 전기충격 등에서 배터리 보호장치 내 복수 부품이 손상되어 단락되는 현상을 모사한 실증시험 결과, 배터리 랙 보호장치 내에 있는 직류접촉기(DC Contactor)가 폭발하고,

○ 버스바가 파손되어 배터리 랙 보호장치의 외함을 타격하는 2차 단락사고가 발생하여 동시다발적인 화재가 발생하였다.

- ① **(배터리 보호시스템 미흡)** 전기적 위해요인 중, 지락·단락에 의한 전기충격(과전압/과전류)이 배터리 시스템에 유입될 때, **배터리 보호 체계인 랙 퓨즈가 빠르게 단락전류를 차단하지 못하였고,**
  - 이로 인해 절연 성능이 저하된 직류접촉기가 폭발하여 배터리 보호장치 내에 버스바와 배터리보호장치의 외함에서 2차 단락 사고가 발생하면서 배터리에서 화재가 발생할 수 있음을 확인하였다.
- ② **(운영환경관리 미흡)** 산지 및 해안가에 설치된 ESS의 경우, 큰 일교차로 인한 결로와 다량의 먼지 등에 노출되기 쉬운 열악한 환경에서 운영되어,
  - 배터리 모듈내에 **결로의 생성과 건조가 반복(Dry Band)**되면서 **먼지가 눌러 붙고** 이로 인해 **셀과 모듈 외함간 접지부분에서 절연이 파괴**되고 **화재가 발생할 수 있음**을 확인하였다.

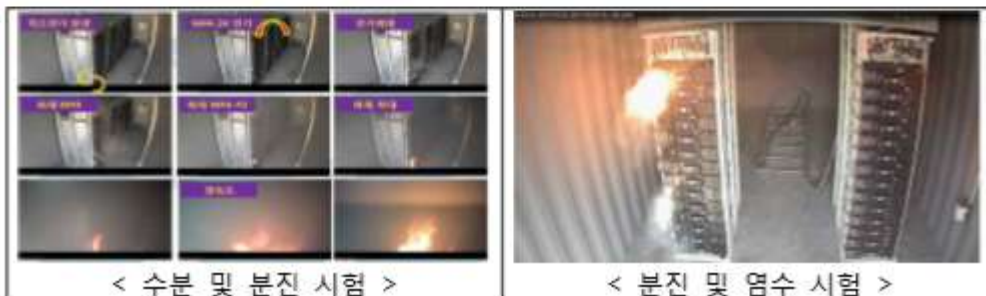
□ (수분·분진 시험) 공조기 주변에 용융흔적이 발견된 사례 등을 근거로 수분, 분진, 염수 등의 환경을 배터리 시스템에 모사하여 절연성능 저하 가능성을 시험한 결과, 특정社 배터리에서 모듈 내 절연성능이 저하되면서 화재가 발생하였다.

< 수분 및 분진 시험 >

< 분진 및 염수 시험 >
