ILJIN MOTOR TECHNOLOGY SERVICE CO.

# Motor failure cause and solution

# RECENT PROBLEMS EXPERIENCED WITH MOTOR AND GENERATOR WINDINGS

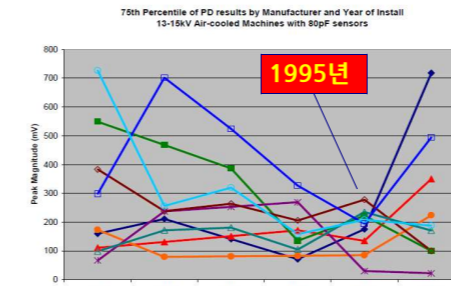
Fig. 2: PD for 9 manufacturers versus year of stator manufacture.

● 최근 20년 제작된 기기들은 그 이전 제작된 기기들에 비해 많은 문제점들을 가지고 있다.

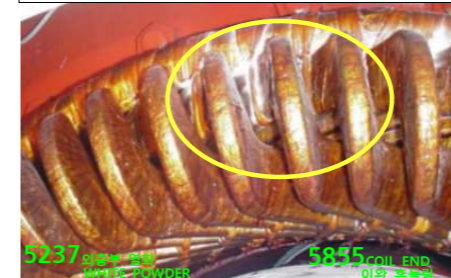
- 원인-COIL END고정력 약화
- 진행-권선의 움직임,마모,강성약화 마찰-마모,주절연 약화,침식

## ● CORE내 권선의 움직임에 의한 마모 및 굽힘, TURBO GEN.

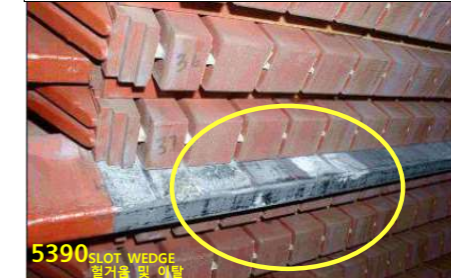
- 원인-권선 및 WEDGE의 느슨함
- 진행-권선의 움직임, 반도체층의 마모, PD발생, O<sub>3</sub>+N<sub>2</sub>=질산침식

## ● 이상(서로 다른 상간)간의 전위차에 의한 부분방전 발생

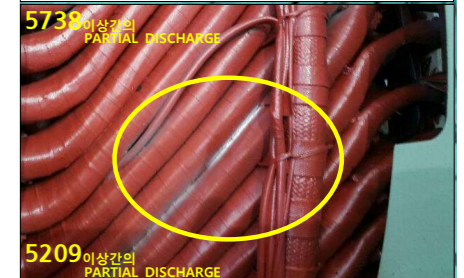
- 원인-POOR DESIGN
- 진행-상간PD발생,O<sub>3</sub>+N<sub>2</sub>=질산침식에 의한 절연파괴

## ● FINGER와 권선의 접촉에 의한 PARTIAL DISCHARGE 발생 흔적

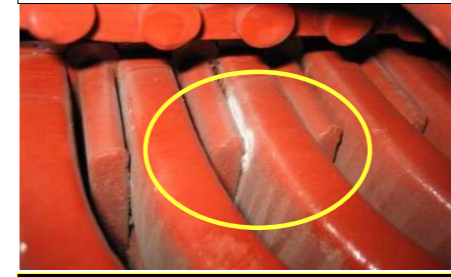
- 원인-POOR DESIGN
- 진행-CORE체결 FINGER와 고전압 권선간 PD발생O<sub>3</sub>+N<sub>2</sub>=질산

## ● END RING의 BRAZING POINT CRACK발생

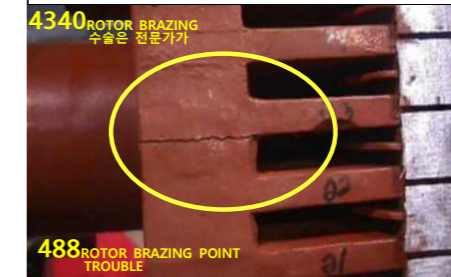
- 원인-POOR DESIGN,BRAZING작업
- 진행-END RING에 열 응력, 원심력 작용, 비틀림 응력- STRESS누적

## ● ROTOR BAR LOOSENESS에 의한 ARC 발생상태

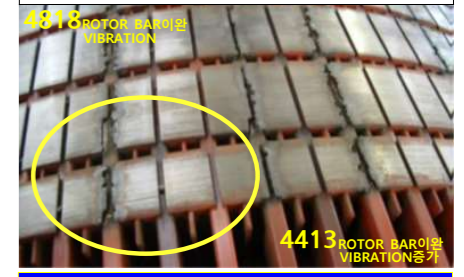
- 원인-POOR DESIGN
- 진행-ROTOR BAR LOOSENESS 전자진동,ARC,침식 진전

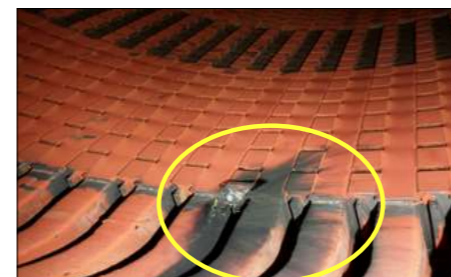
- 현상-PARTIAL DISCHARGE 증가.
- 진행-DUST CUTTING,반도체층마모 P.D증가, 절연보강, 절연파괴

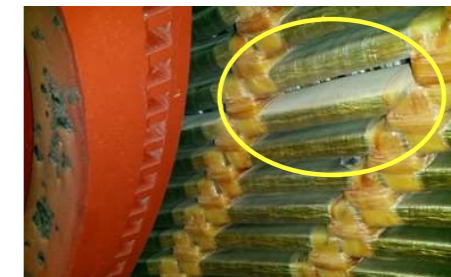
- 현상-주변에 O<sub>3</sub>가스냄새(비릿한)
- 진행-상간PD발생,O<sub>3</sub>+N<sub>2</sub>=질산 침식진행 중,TREND관리권고

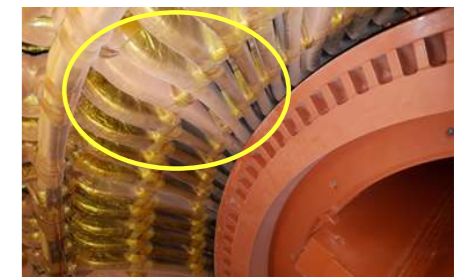
- 현상-주변에 O<sub>3</sub>가스냄새(비릿한)
- 진행-상간PD발생,O<sub>3</sub>+N<sub>2</sub>=질산 침식진행 중,TREND관리권고
