● 출력이 10배 또는 4배로 적게/크게 나오는 경우

● 정전력이 약해지거나 완전히 없어졌을 경우

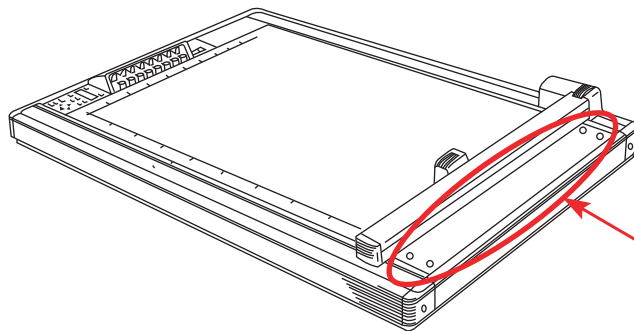
1.

원인 정전력을 발생하는 high voltage board에 이상이 생김.

나사 4개를 제거한다.
