“ 내실있는 기계설비 성능점검을 위한 안내 ”

기계설비 성능점검의 기본 항목 및 업무 절차

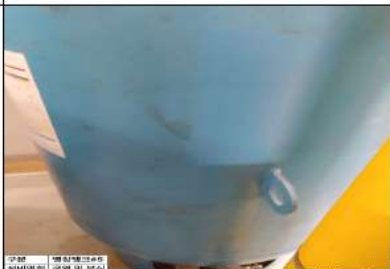
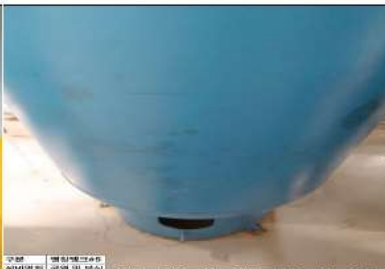
점검내용	균열 및 부식 상태	
점검결과 : 적합

(실제 점검을 하지 않았거나, 구체적인 셋팅값 확인이나 기준과의 비교가 없음)

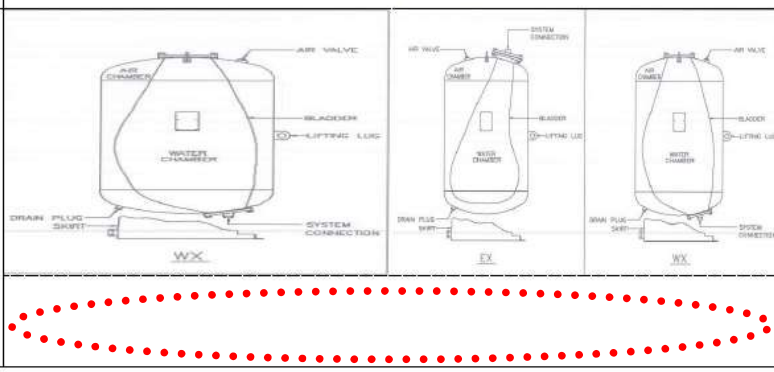
점검내용	블래더 작동 상태	
점검결과 : 적합

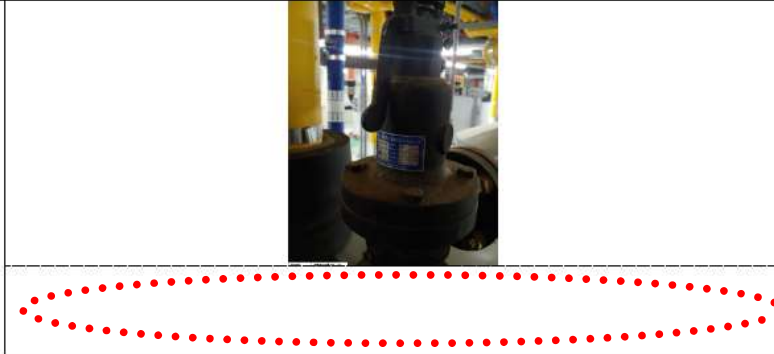
점검내용	팽창탱크 배관 안전밸브 상태	
점검결과 : 적합

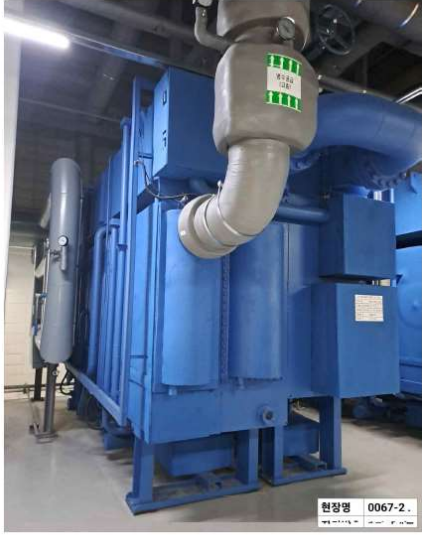
구분	점검 내용					
점검 방법	· 냉동기 정격 운전 기준(부하율=운전동력/정격동력)					
	· 입출구 냉수 유량(m ³ /h) 및 온도(°C) 측정 (상세한 측정 방법은 '공기조화 및 위생설비의 시험조정평가 기술 기준' 참조) · 출력에너지 : 압축식 냉동기-전력 소비량, 직화 흡수식 냉온수기- 연료 발열량, 온수 흡수식 냉동기-온수 열량, 증기 흡수식 냉온수기-증기 열량					
점검 기준	1. 정격 운전 기준 이전 성능점검 COP 대비 금년 성능점검 COP가 90% 이상인가 ※ 최초 점검 시 제조사 기준 대비 확인함					
현황 사진

내용(적합 / 부적합)					
	<table border="1"> <thead> <tr> <th>COP 설계값</th> <th>COP 측정값</th> <th>부하율</th> </tr> </thead> <tbody> <tr> <td>0.72</td> <td>0.22</td> <td>27.5%</td> </tr> </tbody> </table> <p>→ 냉동기의 부하가 작아 효율이 낮게 측정됨.</p> <p>① 원인</p> <ul style="list-style-type: none"> - 냉수 설정값 설계값 대비 높은 온도로 설정 (설계값: 12°C / 설정값: 14.8°C = 약 2.8°C 이상 높음) - 냉각수 및 냉수 입출구 Δt가 설계값 대비 낮음 (냉수 설계값: 5°C / 운전값: 2°C, 냉각수 설계값: 5°C / 운전값: 2.8°C) <p>② 권장사항</p> <ul style="list-style-type: none"> - 냉수 및 냉각수 입출구 Δt를 약 4~5°C 정도 유지할 경우 현재보다 고효율로 운전이 가능함. - 냉수 및 냉각수 유량을 설계값 대비 적정 수준으로 조정하여 입출구 Δt를 약 4~5°C로 유지하여 운전할 것을 권장함 <p>성적계수 DATA SHEET 첨부</p>	COP 설계값	COP 측정값	부하율	0.72	0.22
COP 설계값	COP 측정값	부하율				
0.72	0.22	27.5%

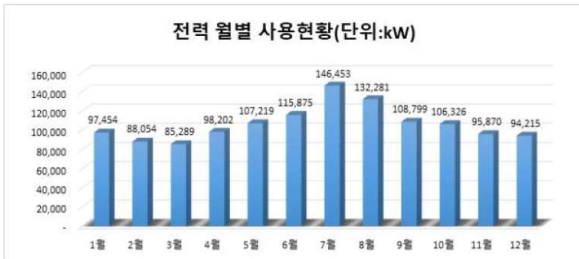
3.3 냉동기 전력 사용량 분석(2022년도)

· 냉동기 전력 사용량은 별도로 기록되지 않고 있으며 전체 전력 사용량의 10% 패턴을 볼 때 여름철 전력 사용량이 증가하는 것을 확인할 수 있으며 이를 토대로 냉동기 전력 사용량도 동일한 패턴을 보일 것으로 예상할 수 있음

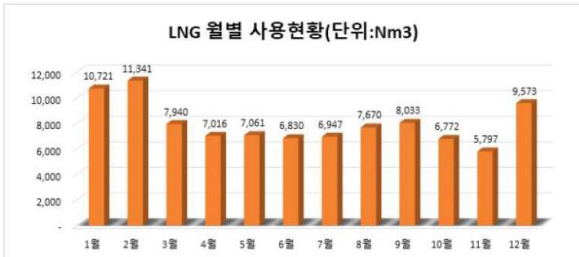
3.4 보일러 가스 사용량 분석(2021년)

· 보일러 LNG 사용량은 별도로 기록되지 않고 있으며 전체 전력 사용량의 10% 패턴을 볼 때 겨울철 LNG 사용량이 증가하는 것을 확인할 수 있으며 이를 토대로 보일러 LNG 사용량도 동일한 패턴을 보일 것으로 예상할 수 있음

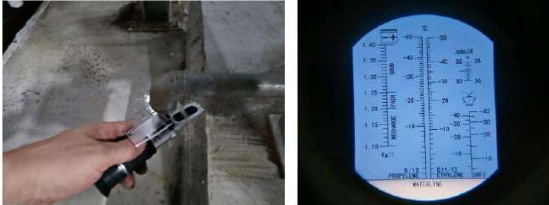
- 금번 성능점검 중 지열설비의 브라인의 농도(어는 점)를 측정해 본 결과 브라인(부동액)의 어는 점이 0°C로 측정되었으며, 이는 옥외 매립배관에서 누수가 발생하여 장기간에 걸쳐 지속적으로 급수가 보충되면서 브라인(부동액)의 농도가 매우 낮아진 것으로 판단됨

<지열원(브라인) 배관의 부동액 농도(어는 점) 측정 : 0°C>

구 분	설계 기준 (시공시 충전기준)	금번 성능점검 중 측정값
에틸렌글리콜의 어는 점	- 6 °C	0 °C
에틸렌글리콜의 농도	16 %	0 %

- 지열원(브라인) 배관에 연결된 급수 보충수배관의 밸브를 차단한 채로 지열원배관의 압력 변화 추이를 관찰하여 지열원배관에서의 누수 여부를 판단하고, 누수가 되는 존을 찾아낸 후 해당 존을 차단하는 조치가 필요함(현실적으로 매립배관의 보수는 불가능함)

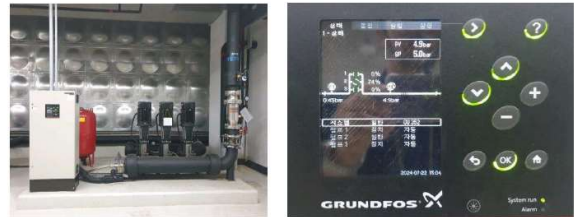
<기속사동 및 연구동 급수압력 >

- 건물 내 급수를 공급하는 급수부스터펌프는 공급하는 유량이 증가하거나 공급하는 수압(양정)이 증가하게 되면 소요동력(전기)은 그에 비례하여 증가하게 되는데,
- 현재 기계실에 설치된 급수부스터펌프의 운전 압력(양정)을 점검한 결과 당초의 설계 기준치보다도 낮게 설정하여 운전하고 있는 상태임
- 급수펌프의 동력비(전기료) 절감을 위해서는 사용상의 불편함이나 민원이 없는 범위에서 가급적 최소한의 낮은 압력으로 운전하는 것이 바람직하며, 이를 잘 실시하고 있음

구 분	설계 양정	제어반에 설정된 양정	실측한 운전 양정	점검 결과
기속사동	69 m	55 m	55 m	양호함
연구동	63 m	50 m	49 m	양호함
