달비계 작업 추락재해예방

사고사례 및 예방대책

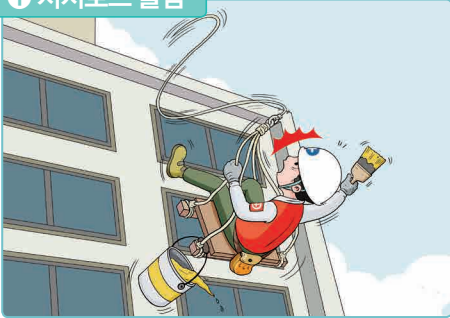
1 지지로프 풀림

▶ 2019.08.03.(토) 서울시 송파구 방이동 소재 주택 외벽 방수공사 현장에서 달비계에 탑승하여 코킹 작업 중, 피뢰침에 묶인 지지로프가 풀리면서 작업자가 바닥으로 떨어져 사망함.

로프 결속 상태 및 고정부 상태 확인

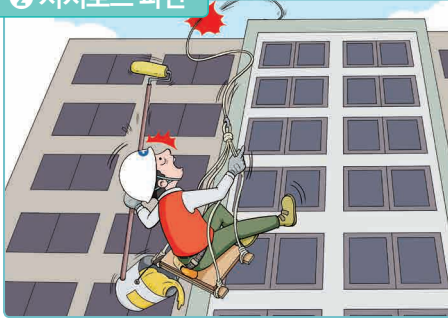
2 지지로프 파단

▶ 2019.08.22.(목) 서울시 강남구 청담동 소재 아파트 외부 재도장 공사 현장에서 달비계에 탑승하여 작업 중, 지지로프가 아파트 외벽 모서리에 접촉, 파단 되면서 작업자가 떨어져 사망함.

로프 파손 상태 및 접촉부 마모 가능성 확인

지지로프가 구조물과 면하는 부분이 마모 가능성은 없는가?

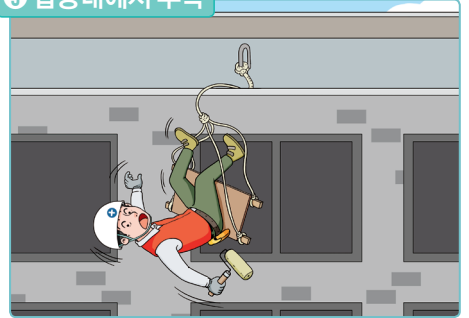
3 탑승대에서 추락

▶ 2019.09.11.(수) 서울시 송파구 잠실동 소재 아파트 균열보수 및 재도장 공사 현장에서 달비계에 탑승하여 외벽 청소를 하던 중, 달비계가 기울어지며 작업자가 바닥으로 떨어져 사망함.

안전대(추락방지대)를 수직구명줄에 체결

안전대를 수직구명줄에 걸고 작업하고 있는가?
