추억 속의 건물들

## I. 천지모후 성모동굴<sup>296</sup>

# I. 백석공소<sup>302</sup>

## Ⅱ. 연산공소<sup>303</sup>

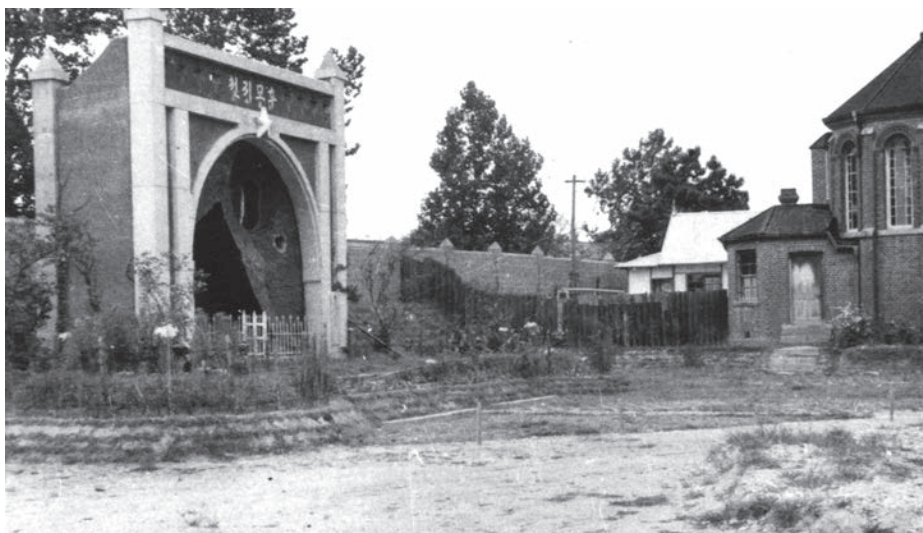
—  
1950~  
1960년대  
성모동굴

성모동굴은 당시 ‘천지의 모후참례일’을 기념하기 위해 동굴 위 정면에 ‘천지모후’ 글자를 새겨 넣었다. 현재 이 성모동굴은 1987년 6월 도서관(사제관, 수녀원) 신축

공사를 위해 철거되었다. 천지동굴에 설치되었던 루르드 성모상은 동굴이 철거된 후 뒤뜰에 이설되었다가 2010년 성당 내부로 옮겨졌다. 이 성모상은 당시 프랑스에서 제작하여 들여온 콘크리트 제품의 성상으로 전해지는데 2010년 성당을 대수리하면서 성당 내부로 옮겨질 때 표면의 이물질을 벗겨내고 성상 조각가의 도움으로 새롭게 표면칠을 하였다.<sup>299</sup>

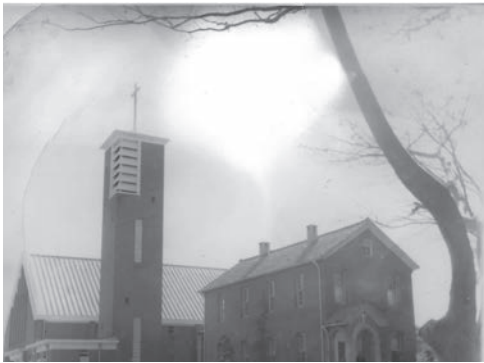
—  
성당과  
구 사제관

구 사제관의 구조와 형태는 건물은 장방형 평면을 갖는 지하 1층, 지상 2층 시멘트벽돌 조적구조로, 연면적 60평 규모의 맞배지붕 형태의 근대식 건물이다. 시멘트 벽돌은 현장에서 제작하여 사용하였다. 건물의 좌향은 북향이며 정면 출입구는 구 성당을 향하는 서쪽에 위치한다. 사제관 뒤편에는 식복사가 거주하는 별도의 집이 있고 그곳에서 주로 음식 준비를 하였다.

건물의 입면은 장방형의 시멘트벽돌조 2층으로 창문이 규칙적으로 배치되고, 돌출된 굴뚝과 흙통 배치, 박공벽 전체가 보이고 낮은 박공지붕 형태의 주출입구가 있는 전형적인 서양식 건물이다. 평면 형태는 동서 방향으로 장방형 형태가 된다. 내부 평면 배치로는 건물의 북측면을 따라 복도가 일부 배치되고 주출입구로부터 안쪽으로 회의실(보좌신부방), 계단실, 주임신부 집무실, 침실, 식당(주방)이 순서대로 배치되어 있다. 계단실에서 지하실로 연결되는 통로가 있으며, 지하실은 별도의 환기창이 없이 밀폐된 창고이다. 지하실 위치는 계단실을 포함한 집무실 아래쪽이다. 2층은 계단실로 서쪽은 교리실(혹은 회의실), 동쪽은 대회의실(교리실)이 위치한다. 계단은 목조계단으로 1자형으로 설치되었고, 2층에서 천장 지붕틀로 오르는 계단도 설치되었다.

정면 출입구는 박공벽 서측면의 좌측 끝에 위치하며, 돌출된 낮고 작은 맞배지붕

형태로 기와를 마감한 현관이다. 현관 기둥은 시멘트벽돌 조적조이며, 전면과 좌우측면은 각각 아치를 이루고 있으며 전면 아치 상부의 박공벽 부위에 십자가 문양이 새겨져 있다. 현관 출입구에는 콘크리트로 된 4개의 단이 있으며 현관홀 좌우측에는 높이 70cm 내외의 난간벽을 설치하고, 상부는 아치 공간으로 비어 있다. 부출입구는 남측면 회의실과 집무실 사이에 위치하며 정면 출입구와 같은 형태로 설치되었다.

내부 바닥은 각 실과 복도는 마루구조이며, 식당 및 화장실은 콘크리트로 마감되었다. 건물 둘레에는 환기구가 설치되어 있다. 환기구는 좌우측 벽면하부에 각각 4개소씩, 전면에 1개소, 후면에는 2개소가 된다. 내부에는 난로를 설치하여 난방을 해결하였다. 벽체내부에 연도를 만들어 연통을 연결하였다. 지붕마루에 벽돌로 조적된 굴뚝이 2개소 돌출되어 있다. 창문은 외벽체에 격자 형태의 오르내리창이 배치되어 있다. 정면에는 주출입문과 창문이 3개소(1층 1개소, 2층 2개소)가 있고, 좌우측면에는 각 층마다 4개소씩 배치되어 있다. 각 창에는 평판유리를 사용하고 있다. 지붕구조는 목재트러스를 사용하고 천장은 합판반자를 대고 방형으로 줄대로 마감하였다. 지붕마감재는 기와를 사용하였다. 처마 끝에는 수평홈통을 설치하고 건물의 모서리 4개소에 선홈통을 달았다. 현관 지붕에도 홈통을 설치하였다.

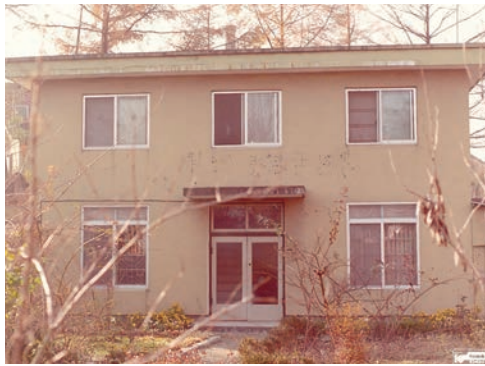
### Ⅲ. 관사

관사라고 불린 이 건물은 1970년 제10대 주임인 손만재 신부 부임기에 건축된 것으로, 시멘트벽돌조 2층 형태의 건물이다. 연건평 40여 평으로 당시 임시 사제관으로 사용하였다. 건물의 위치는 현재의 성당

건물의 실 배치는 1, 2층에 각각 2개소의 방이 있으며, 중앙 현관을 통해 진입하고, 안쪽 현관홀을 통해 좌우측 방으로 연결된다. 중앙홀에서 2층으로 오르는 계단이

있다. 건축 초기에는 관사의 동측에 연접해 있는 가설 건물에 주방을 설치하여 식생활을 해결하였다. 그 후 관사는 주방 설치, 급배수시설, 화장실 설치 등으로 수리가 이어졌고, 단열 및 설비의 취약으로 거주하기에는 용이하지 못했다. 이 건물은 김기 신 부 재임 시기인 1999년 화장실 신축을 위해 철거되었다.

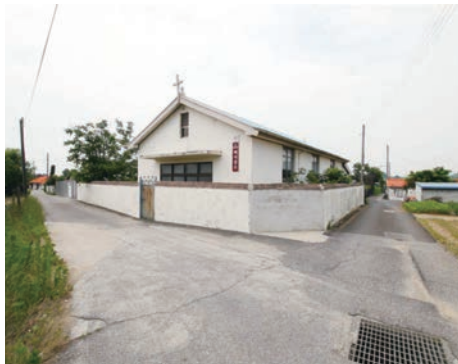
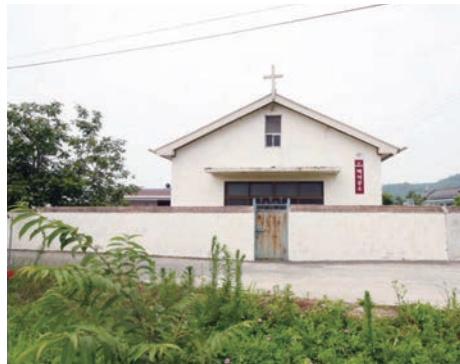
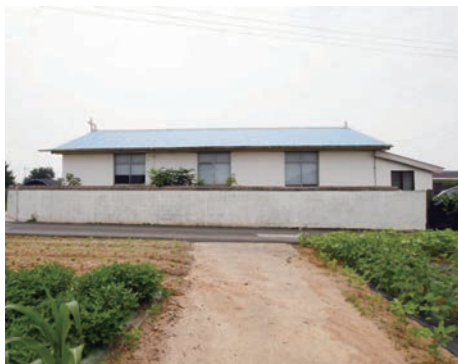
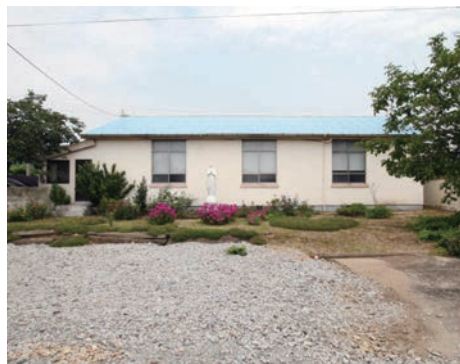
—  
공소 전경  
공소 정면

—  
공소 우측면  
공소 좌측면

| 현황 | <ul style="list-style-type: none"> <li>배치:대지는 마을길 선비로755번길과 763번길이 교차하는 남서쪽에 위치하며 담장으로 구획되어 있다. 동쪽의 대문안쪽으로 좌측에 다목적회관, 중앙에 마당, 우측에 공소가 각각 위치한다.</li> <li>평면구성:공소는 장방형 평면이며 제단부 후면에 부속실을 배치하고 있다.</li> <li>기초:기초는 조적조 줄기초이다.</li> <li>기둥:조적벽식구조로 별도의 기둥은 설치되지 않는다.</li> <li>벽체:시멘트 벽돌 위에 시멘트 모르타르를 시공하고 수성페인트로 마감하였다.</li> </ul> | | |

| 현황 | <ul style="list-style-type: none"> <li>• 창호:장방형 창호이며 상부는 고정창, 하부는 여닫이창이다. 창틀은 알루미늄 제로 되어 있다.</li> <li>• 바닥:신자석은 마루구조이며 출입구 안쪽에 신발을 갈아 신는 공간이 좌우로 길게 배치되어 있다.</li> <li>• 지붕부:맞배지붕형식에 골함석을 마감하고, 천장은 평천장으로 합판 위에 방형으로 줄대를 대었다.</li> <li>• 마감:건물의 외벽은 수성페인트로 마감하였다.</li> <li>• 기타:공소 남측면에 성모상과 다목적 회관을 배치하고 있다. 다목적 회관은 경량철골조에 샌드위치판넬로 마감하였다.</li> <li>• 주변현황:평지에 가까운 농경지와 농촌주택이 산재해 있다.</li> </ul> | | |

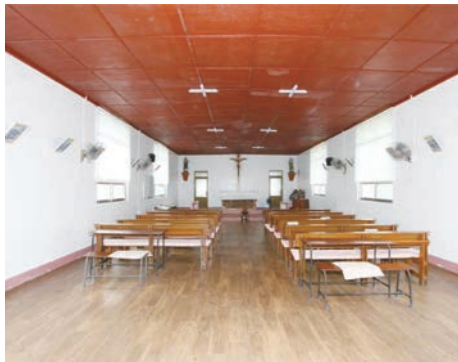
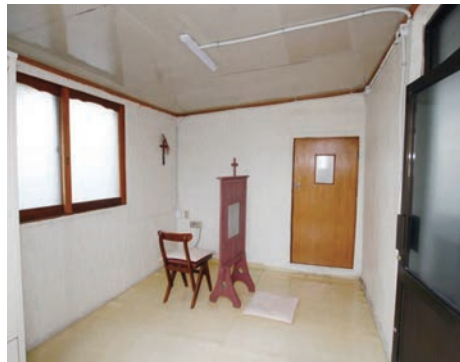
—  
내부  
전경(제단부)  
부속실(제의실)

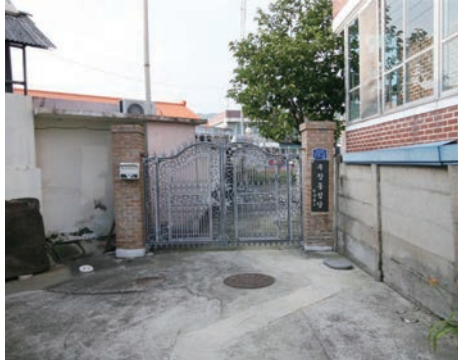
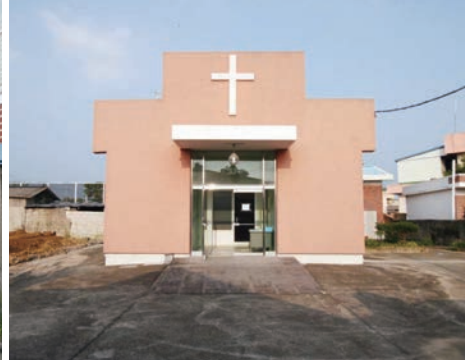
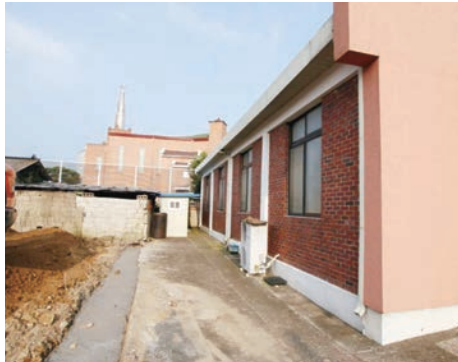
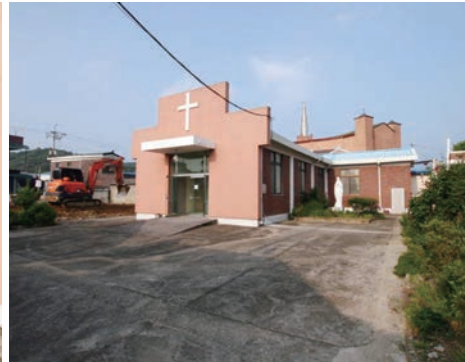
—  
정문  
공소 정면

—  
공소 좌측면  
공소 정면/  
우측면

| 현황 | <ul style="list-style-type: none"> <li>배치:공소는 ㄱ자형이며 남서쪽으로 개방되어 있는 배치를 갖는다. 공소대지는 담장으로 구획되어 있으며 철제대문으로 진입한다.</li> <li>평면구성:공소는 장방형 평면이며 주출입구 좌우에 실을 배치하고 있다. 제단부 우측은 제의실이다.</li> <li>기초:기초는 조적조 줄기초이다.</li> <li>기둥:공소 건물 좌·우측 벽에 외부조적기둥이 있고, 제단부 뒷벽 중앙에 기둥이 설치되어 있다.</li> <li>벽체:외부는 적벽돌마감이다. 내부는 시멘트벽돌 위에 시멘트 모르타르 마감이며 수성페인트를 칠하였다.</li> </ul> | | |

| 현황 | <ul style="list-style-type: none"> <li>• 창호:장방형 창호이며 상부는 고정창, 하부는 여닫이창이다. 창틀은 알루미늄 제이다.</li> <li>• 바닥:바닥은 인조석 물갈기 마감으로 되어있다.</li> <li>• 지붕부:맞배지붕형식에 골합석을 마감하였다.</li> <li>• 마감:건물의 내벽은 시멘트 모르타르 위에 수성페인트를 마감하였다.</li> <li>• 기타:공소 남측면인 마당 우측에 성모상이 위치하고 있다.</li> <li>• 주변현황:공소 건물은 연산역 진입로 안쪽 연산소재지 내 주택가에 자리 잡고 있어 도로에서는 육안으로 보이지 않는다.</li> </ul> | | |

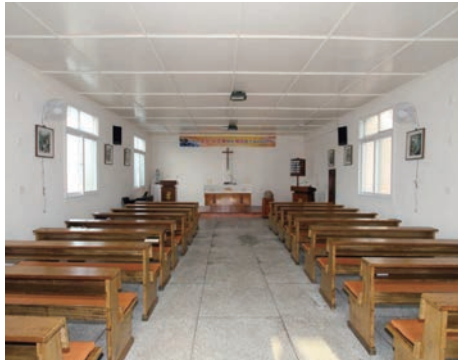
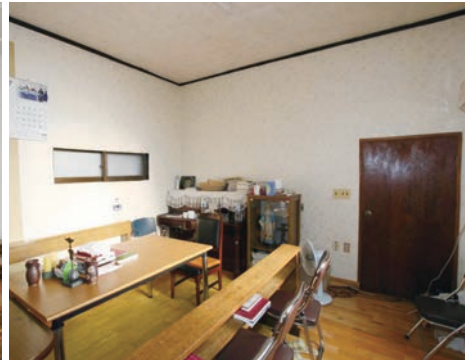
—  
공소  
내부1(제단부)  
회합실 전경
