景福宮 香遠亭의 造成時期와 醉香橋의 原形

남호현* · 김태민

문화재청 국립강화문화재연구소

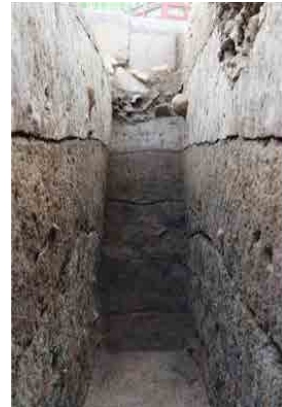
그림 4. 향원정 하부 성토층 양상.

발굴조사에서는 취향교 추정지에 대한 조사와 함께 향원정이 위치한 향원지 내 가도(假島)에 대한 트랜치 조사도 이루어졌다. 조사는 현재의 표토층 아래로 2.5m 아래까지 수직 하강조사를 실시하였으며 인위적으로 형성시킨 성토층을 확인하였다. 성토층은 적갈색의 사질점토와 회갈색의 점질토를 40cm 정도 두께로 번갈아가면서 시루떡 같이 쌓아올렸는데 조사단은 성토층에서 확인되는 회갈색의 점토와 회흑색의 사질점토를 환원작용에 노출되어 형성된 토양으로 판단하였다(국립강화문화재연구소 2018). 정황 증거로 판단한다면 성토에 활용된 흙은 향원지를 조성하며 나온 Backdirt(굴광한 흙) 혹은 이미 존재했던 연못의 바닥을 준설하는 과정에서 발생한 토사를 활용한 것으로 추정해 볼 수 있다. 조사단은 트랜치 단면에서 관찰되는 성토양상에서 특별한 보강공사나 재성토 흔적이 관찰되지 않기 때문에 가도를 구성하는 성토층이 단일공정을 통해 조성된 것으로 판단하였는데 이 해석을 존중한다면, 향원정이 설치된 가도(假島)는 연못을 조성하면서 배출된 흙을 이용해 인위적으로 쌓아올린 것일 가능성이 높다고 할 수 있다(그림 3, 4).

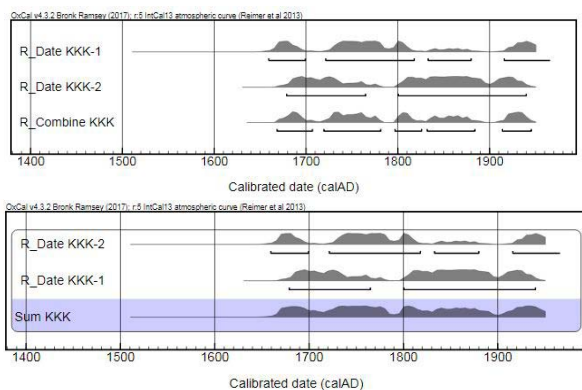
그림 5. 향원정 하부성토층 AMS 연대측정 결과와 결합연대.

은 Conventional Age가 1800±30BP, 4350±30BP, 3990±30BP로 측정되었는데 연대측정과정에서 오류가 없는 발굴 현장에서도 유적의 대표연대를 상회하는 연대가 측정되는 경우도 빈번하기 때문에 문제의 소지는 적다고 판단된다.¹⁴ 향원정 가도의 조성연대와 연관시켜 볼 수 있는 것은 시료 1번과 5번의 연대이다. 시료 1번은 Conventional Age가 120±30BP, 시료 5번 170±30BP가 측정(국립강화문화재연구소 2018)되었는데 두 성토층이 동일한 시점에 형성되었다는 점을 고려하여 두 시료의 결합연대를 측정한 결과는 다음과 같다(그림 5).¹⁵ 주목해 볼 부분은 두 시료의 결합연대의 확률분포가 대부분 1700년 이후의 시간대에 집중되어 있다는 사실이다. 이는 채취된 샘플들의 생성 연대가 조선 후기일 가능성이 매우 높으며 따라서 샘플이 채취된 성토층의 연대도 조선 후기보다 올라가기 어렵다는 의미가 된다. AMS연대측정 결과를 신뢰한다면 적어도 향원정이 위치한 향원지 내 가도는 1700년 이후의 어느 시점에 조성되었던 것으로 보이며, 임진왜란으로 인한 경북궁의 전소(1592년), 흥선대원군의 경북궁 중건(1865~1868년)

15 Oxcal의 R_Combine와 Sum명령어를 사용하였다. 전자는 교정전의 연대값을 결합, 통계적인 결합연대를 표현하면서 확률값의 불확실성을 정의하기 위해 활용될 수 있으며 후자는 교정 연대의 개별분포를 합산함으로써 확률밀도 분포를 표현하는데 사용된다. Sum명령어의 경우, 불확실한 통계적 근거에 바탕을 둔 방법이라는 비판도 있지만 본 검토는 샘플 수가 충분하지 못한 부분도 있기 때문에 확률분포구간에 대한 시각적 표현을 강조하기 위해 두 가지 그래프를 함께 사용하였음을 부기해 둔다.

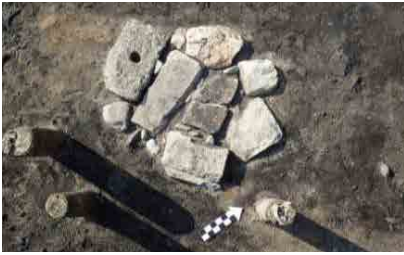
그림 6. 적심재활용 부재 양상.

화재연구소 2018). 적심은 둘레 약 1m 정도로 평면원형을 의도하고 조성하였는데 향원지의 바닥층을 굴광하고 돌을 채워넣은 형태이다. 적심에서는 주변의 석재들을 재활용한 모습도 관찰되고 있어서 다리의 조성이 이른 시기가 아닐 가능성을 높여주고 있다(그림 6, 7).

분포양상을 통해 최소한 2개 이상의 평면계획이 중첩되어 있을 가능성을 상정하였다. 사진에서 확인되는 교각의 형태를 고려할 때 조사단의 해석은 타당한 것으로 보여진다(그림 11). 목주는 굴광없이 나무기둥을 원지반에 박아 넣어 조성하였는데 단정하기는 어렵지만 전통적인 공법보다는 일본식에 가깝다고 보여진다. 일부 목주의 경우 적심을 조성하기 위해 땅을 굴광한 범위의 안쪽에 설치된 것이 확인되기 때문에 적심보다 늦은 단계의 것임이 확인된다(그림 6). 목주는 끝부분을 뾰족하게 다듬은 형태인데 표피가 그대로 남아있어 공을 들여 가공한 목재는 아닌 것으로 보인다. 현재 약 1.2~1.4m 정도 높이로 남아있는데 일정하게 절단면이 확인되는 것으로 볼 때, 특정시점에 일괄적으로 훼손되었을 가능성을 상정해 볼 수 있다(그림 8). 발굴조사 결과를 기초로 시간성을 반영하는 속성을 분류, 이를 기준

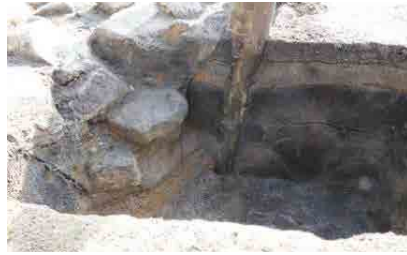
그림 7. 적심 단면부.

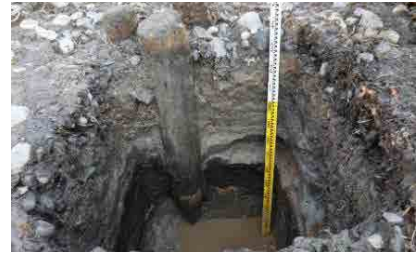
그림 8. 목주 단면부.

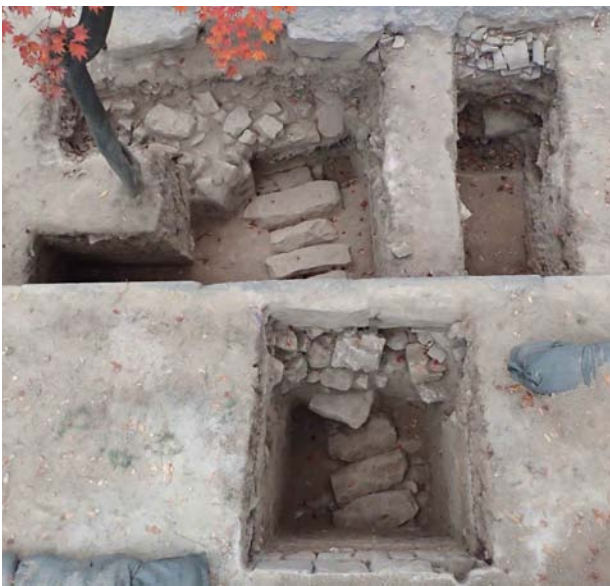
그림 9. 취향교 북편 교대 추정지 하부 암거.

한편 취향교 북편교대 추정지에 대한 트렌치 조사과정에서 건청궁 조사(중앙문화재연구원 2003)에서 확인되었던 석조암거의 연장렬이 확인되었다(사진 9). 현재 북편교대와 관련된 시설이 남아있지 않아 단정하기는 어려우나 정황적으로 판단할 때, 교대 아래로 암거를 조성하고 교대를 완성시켰을 가능성이 높다. 석조암거는 건청궁과 관련된 배수시설이기 때문에 건청궁 건립을 위한 기초공사 단계에서 만들어졌을 것인데 이를 감안하면 교대의 축조가 건청궁 공사보다 앞설 수 없으므로 취향교가 조선 후기에 만들어졌다고 볼 수 있는 근거가 된다.

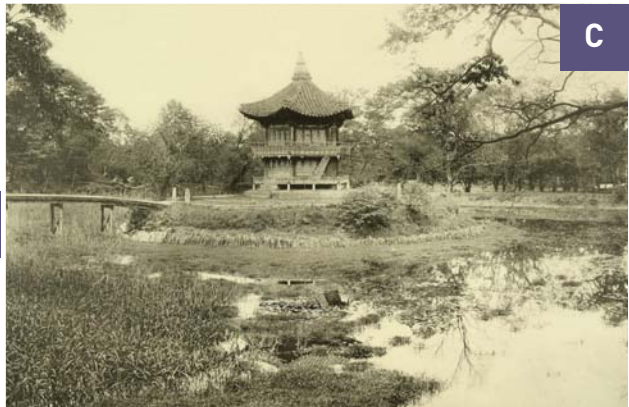
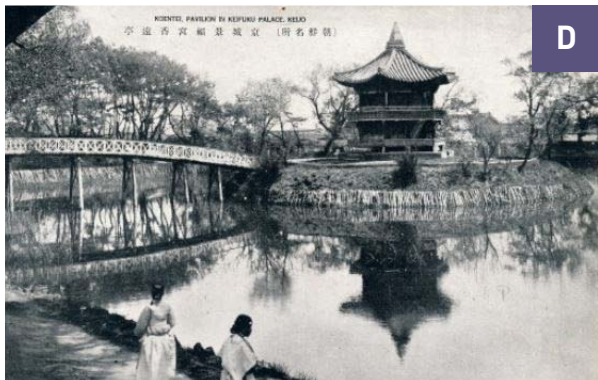
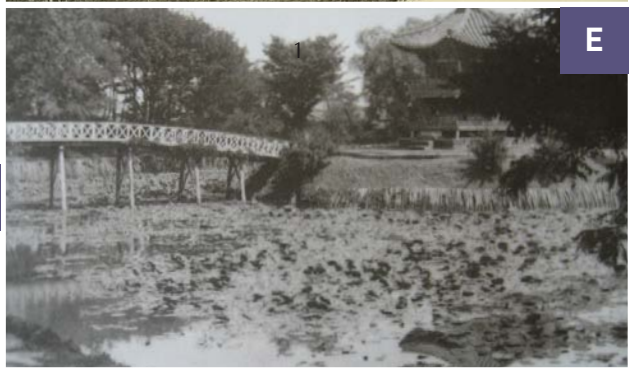
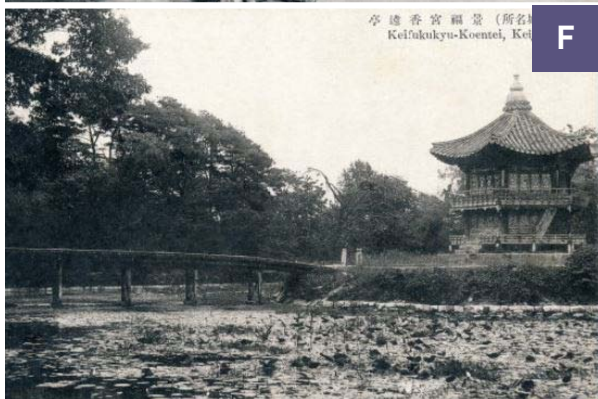
그림 10. 조선말~일제강점기 취향교 관련 사진자료(A: 한러 수교 20주년 기념도록 발췌, B: Arnold H의 편지, C: 조선고적도보 10권, D~G: 그림엽서(연대미상)).

구한말의 자료 중에는 향원정 및 취향교가 촬영된 사진 혹은 사진을 도상으로 하여 묘사한 것으로 추정되는 그림엽서들이 일부 남아있다(그림 10). 대체로 취향교 북서편에서 동편을 바라보며 촬영한 사진과 남서편에서 동편을 바라보고 촬영한 사진이 남아있는데 향원정과 취향교의 본래 모습을 추정해 볼 수 있는 자료로서 매우 중요하게 다뤄지고 있었다. 문제는 몇몇 사진을 제외하고는 각 사진들의 촬영시점을 특정할 수 없어 지금까지는 건물의 외형에 근거, 대략적인 추정을 해 오고 있었다. 사진에서 향원정은 지붕상부의 찰주가 2가지 형태로 취향교는 다리의 형태가 4가지 이상이 존재했던 것으로 나타난다. 향원정의 찰주 형태를 근거로 다리상관이 약한 아치형태를 그리는 사진이 가장 이른 것으로 추정되고 있었지만 촬영 앵글 등의 문제로 다리발의 개수나 형태, 색상 등을 파악하기 어려운 문제가 있었다. 또한 향원정 찰주의 형태가 동일한 사진들은 어떤 사진이 가장 이른 시기의 것인지 나중의 것인지에 대해 파악하기 어려워 취향교의 변화는 몇 가지 추정에 근거하여 짐작되고 있었다. (그림 10)을 통해 설명한다면 촬영시점을 특정하기는 어렵지만 A, B의 사진이 가장 이른 시기에 촬영되었던 것으로 추정해 볼 수 있으며

D, E, G번 사진이 그 이후 단계, C, F번 사진이 가장 늦은 단계의 것이다.¹⁶ 취향교지 발굴조사를 통해 적심 3열과 목주 7열이 확인되었는데 목주는 적심보다 늦은 단계에 조성된 것이 층서관계에서 확인되어 취향교 교각의 변화과정에 대한 파악이 일정부분 가능하게 되었다. 먼저 적심은 경간 거리가 약 6m, 폭이 4.3m 정도로 조성되어 있으며 최초의 취향교는 다릿발 6개였다는 것이 확인되었다(국립강화문

16 사진 1, 2번에서는 관문각이 공사, 혹은 완공된 모습(1888-1891)을 확인할 수 있으며 건청궁에 전기등이 설치(1887)된 모습도 관찰되고 있다. 관문각이 훼손된 시점(1901)을 감안하면 1890년대에 촬영되었을 가능성이 높다고 할 수 있다. 사진 4, 5, 7번에서는 향원정 찰주의 형태가 바뀌었고 취향교도 교각열의 개수도 변화된 것이 감지된다. 사진 3, 6번에서는 다리의 기본형태가 완전히 바뀐 것이 확인된다.
