종합사회복지관 전기설비 문제점 보고

첨부. 사진대지

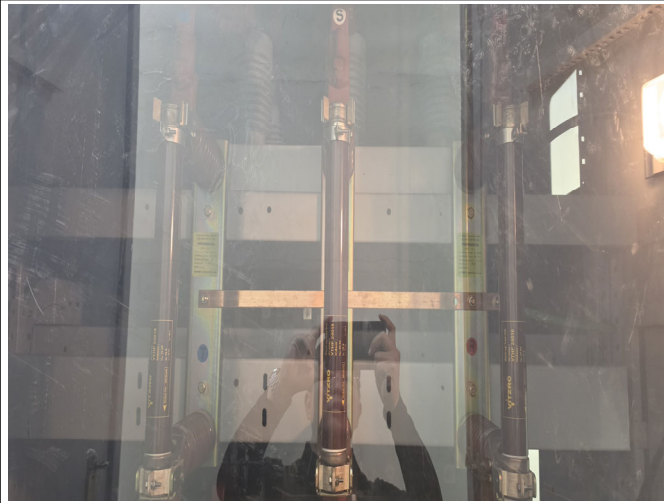
○ 고압 파워퓨즈 노후화

- 파워퓨즈의 기능은 한전 선로에서 이상전압, 내부에서 기능고장 시 고장파급방지 및 설비보호를 위해 동작하여 고압개폐기를 개방
- 다른 현장에서 파워퓨즈 노후화로 인해 제 기능을 발휘 못하는 경우 다수 발생

< 교체 전 >

○ 고압 파워퓨즈 3개 일괄 교체

※ 안전관리자 직접 교체, 법정 정기검사 당일에 정전 후 교체 완료

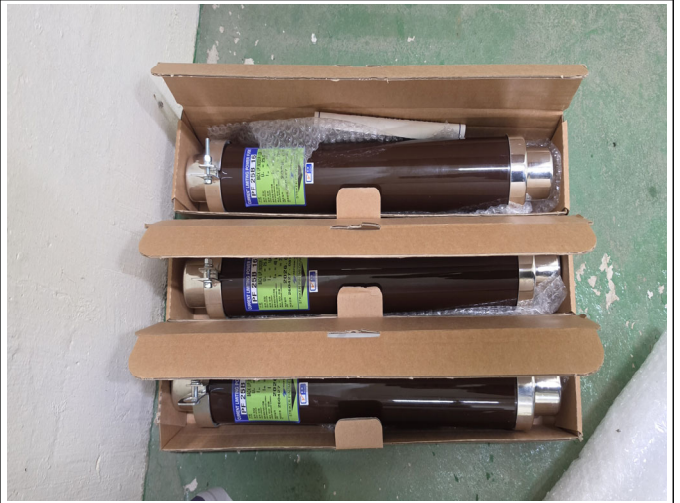
< 신품 파워 퓨즈 >

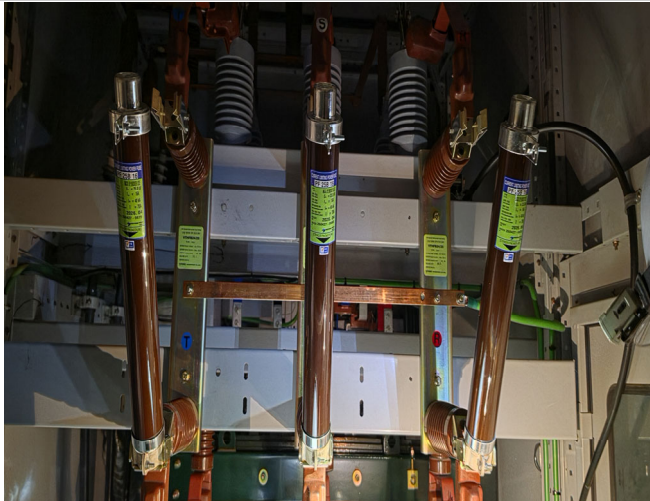
< 기 사용품 철거 후 신품 설치 >

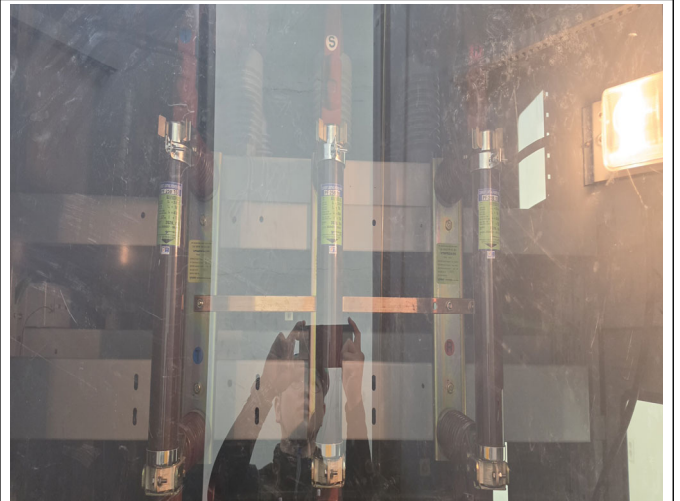
< 교체 완료 >
